Imperial 10000 リビルド前の写真

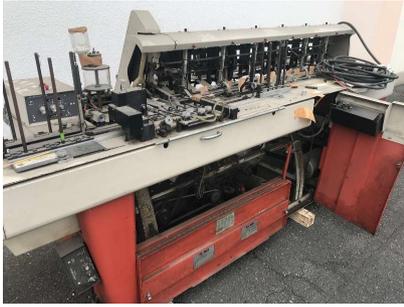
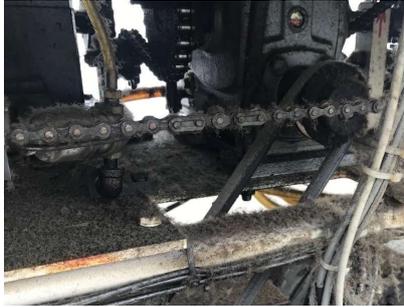
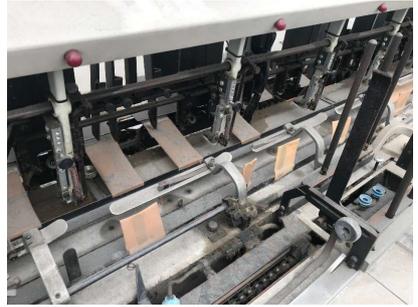
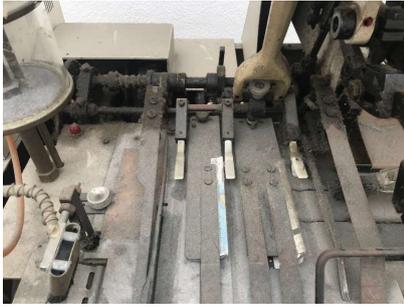
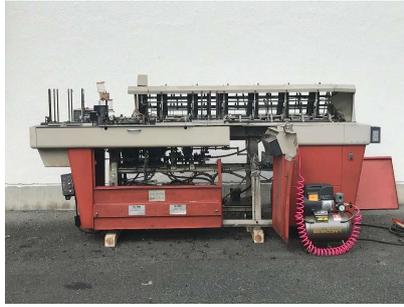
仕入れ時の写真5枚です。
長期倉庫保管されていたため、
汚れが酷い状態でしたが、ポンプモーターを除き
部品点数約60品でリビルド可能と判断しました。
新品純正部品を揃えリビルドを開始、約6ヶ月かけ
リビルドした機械になります。

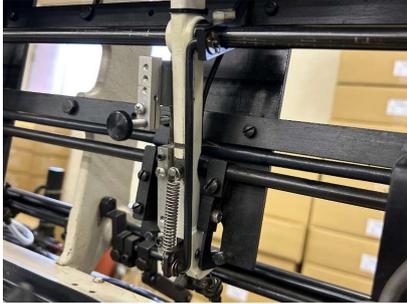
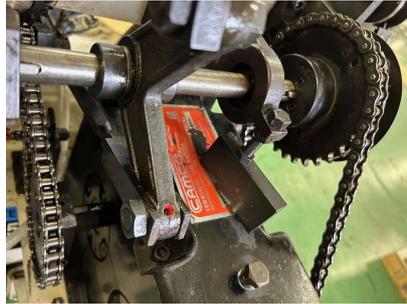
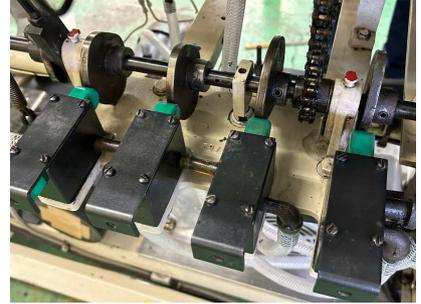
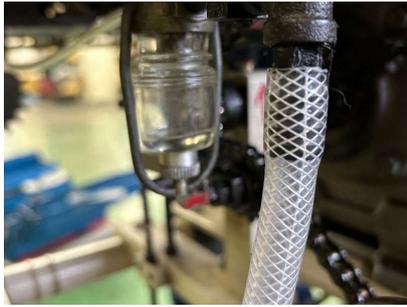
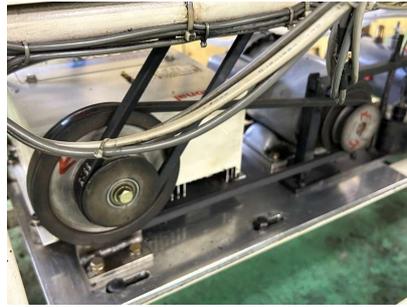
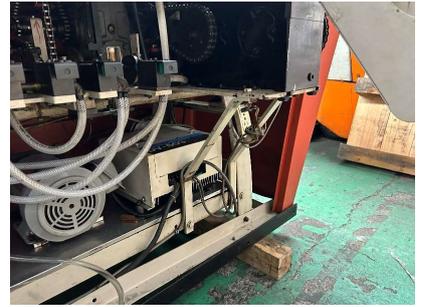
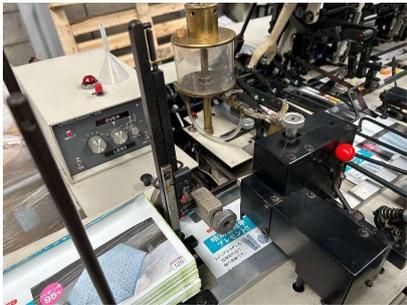
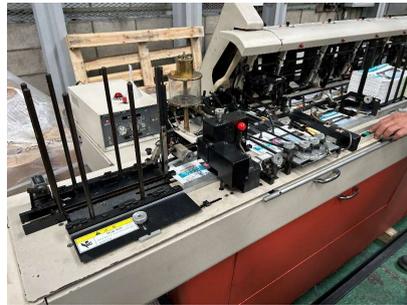
リビルド終了時の各部写真

リビルド完了後の各部写真です。
プロ仕様で綺麗に仕上げ正常動作を確認済です。
稼働はととても安定、長年お使いいただけます。
