Bell&Howell インサーター MailStar500-6st Recondition 完成

Bell&Howell インサーター MailStar500-6st Recondition 内容

2021年1月

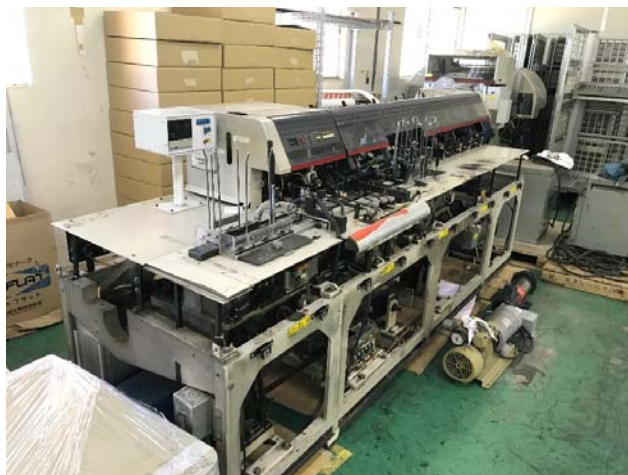
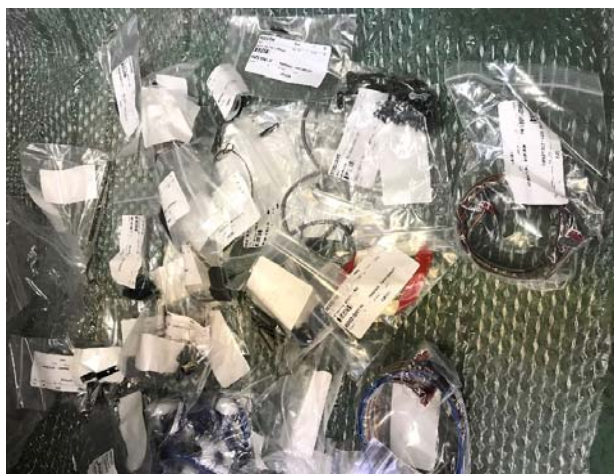
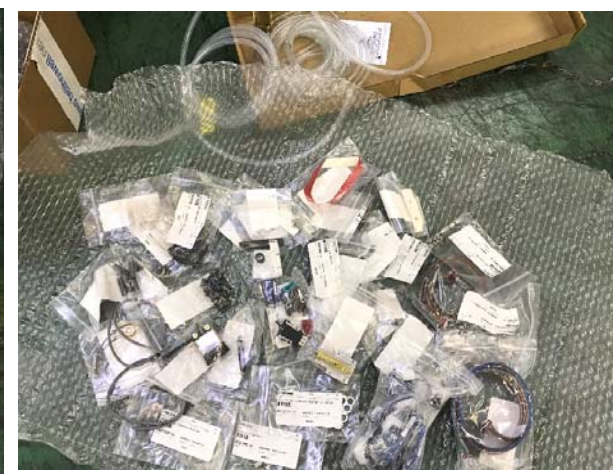
スタッカーモデルで入荷、ポンプ・モーター入替

必要な純正部品計92点を手配
